# 雲林離岸風力發電廠興建計畫環境保護監督小組

## 第十一次會議會議紀錄

開發單位：允能風力發電股份有限公司

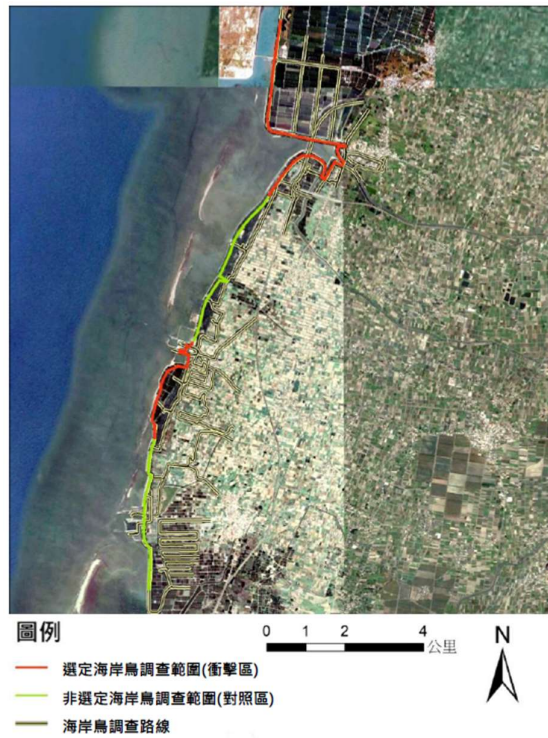
圖 1 海岸鳥類調查範圍圖

| 委員意見 | 回覆說明 |
|---|---|
| 1. 針對監測之內容，建議可以補充其調查之日期和時間，並以地圖呈現調查之位置。也建議應區分衝擊區和對照區。 | 感謝委員指導，各項環境與生態調查成果（包含海上鳥類、海岸鳥類、底棲生物、成魚、仔稚魚、魚卵及水下噪音等），均已於成果整理時標示調查日期與時間。另依環評規劃，本計畫已於圖資中明確區分衝擊區與對照區，並於各項調查成果中以地圖方式呈現調查位置與樣站分布，作為空間比對與趨勢分析之依據。後續簡報與報告中將持續依此原則呈現相關資訊，以強化調查結果之完整性與可判讀性，詳圖1及圖2。<br>詳細資訊可參閱歷季公開監測季報，報告下載連結： <a href="https://www.yunlin-offshore.com/tw/responsibility_download">https://www.yunlin-offshore.com/tw/responsibility_download</a> |

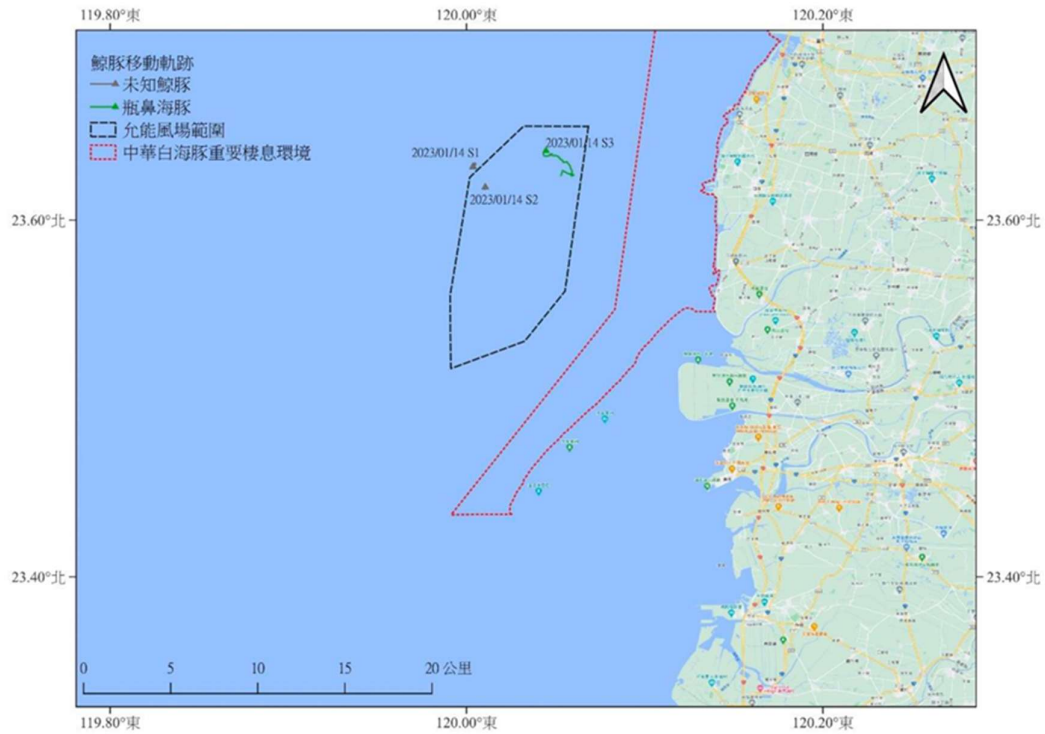
圖 9 111 年海上鯨豚調查目擊鯨豚位置與其移動軌跡

註：未知鯨豚群目擊時間過短，未紀錄軌跡

| <p>5. 鯨豚之資料建議採每年方式、以地圖展現，並說明有無空間利用上之變化情形？其內容也應和環評期間之狀態進行比較。</p> | <ol style="list-style-type: none"> <li>鯨豚監測調查已於季報中呈現各年度30趟次之調查目擊鯨豚位置與其移動軌跡。環評期間與目前之調查範圍不同，若以相同調查範圍進行比較，環評期間僅記錄1趟次，鯨豚在本海域的目擊率變異大；除 113 年部分期間未有目擊紀錄外，其餘目擊紀錄詳圖5~圖11。</li> <li>綜合本案風機施工時程(112 年 Q2 起)與鯨豚目擊紀錄分析顯示，於施工暨營運期間持續進行監測，但仍可於本海域目擊鯨豚活動。施工期間，受工程行為、船舶進出頻繁、人員增加及水下噪音提升等因素影響，鯨豚目擊率隨施工活動呈現波動，部分時段目擊次數相對較低，顯示鯨豚可能出現短期迴避現象。</li> <li>然進一步檢視目擊紀錄之時間與空間分布可知，即便於施工期間，風場及其周邊海域仍持續記錄鯨豚活動，顯示施工影響應屬短期且局部，尚未造成其活動範圍之顯著改變。另依歷年監測結果顯示，本海域鯨豚活動本具高</li> </ol> |

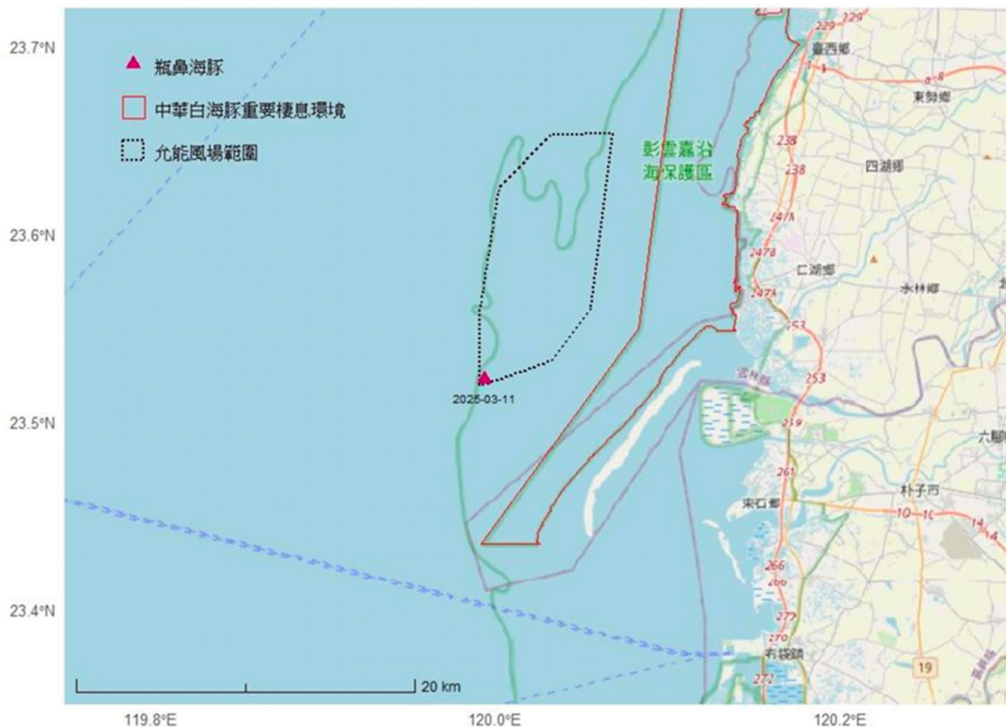
圖 11 114 年海上鯨豚調查目擊鯨豚位置與其移動軌跡

4. 進入 114 年後，現場已無打樁等高干擾施工行為，但仍可於本海域目擊鯨豚活動，顯示鯨豚並未因施工而離開，仍持續利用本風場及周邊海域。整體而言，施工活動可能於短期內降低即時目擊率，惟未影響鯨豚對本海域之持續利用，其空間利用型態仍具彈性。本風場現已進入營運階段，後續將持續辦理鯨豚觀測與資料蒐集，以掌握其於風場及周邊海域之活動情形與空間利用變化。

| <p>6. 請補充說明鯨豚哨叫聲在營運初期之數量，是否仍有偏低之情形？</p> | <p>感謝委員指教，113 年 10 月完成全數風機安裝工程，113 年 Q4(113/12~114/2)及 114 年 Q1(114/3~114/5)於不同測點有監測到鯨豚哨叫聲，對比部分施工階段哨叫聲有回升情形；然而，114 年 Q2(114/6~114/8)期間則未監測到哨叫聲，雖然在 114 年 Q1(114/3~114/5)期間未錄到鯨豚哨叫聲，但於 114 年 3 月 11 日（下午 14 點 41 分左右），在風場穿越線調查航線上，距離船隻約 500 公尺處，目擊瓶鼻海豚 4 隻，朝西北方游走，顯示鯨豚仍在該區域活動（詳圖 11）。後續將持續進行鯨豚目視紀錄及水下聲學調查，並持續監測鯨豚活動情況，以觀察變動趨勢。</p> |

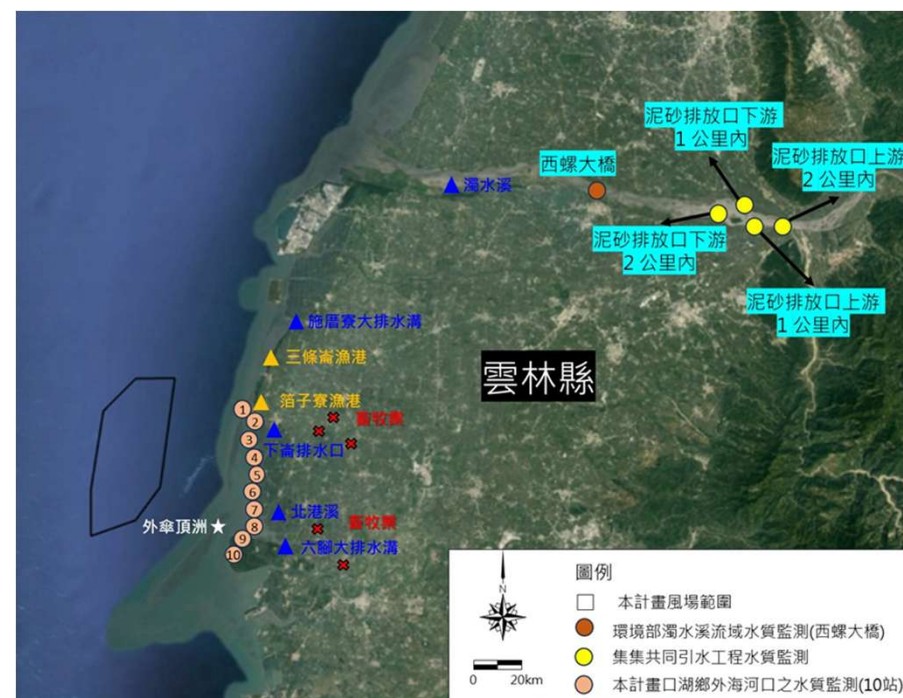
雲林縣鄰近河川水質測站監測站及禽畜場、大排水口與風場相對位置圖

- ✓ 依據經濟部工業局雲林離島基礎式工業區「集集共同引水工程後續計畫」及環境部「西螺大橋」之河川水質監測資料，發現濁水溪流域中常有大腸桿菌、氨氮超標的情形，其超標原因皆推測受到上游農業回歸水與生活污水影響
- ✓ 110年度在口湖鄉外海河口潟湖區進行海域水質調查計畫，於雲林沿岸海域共計10點調查樣區，110年7月於下崙排水口採樣檢測中發現大腸桿菌高達80,000 CFU/100ml
- ✓ 綜上所述，海域水質大腸桿菌群、氨氮超標應受天候等自然條件及人為污染排放等因素之影響

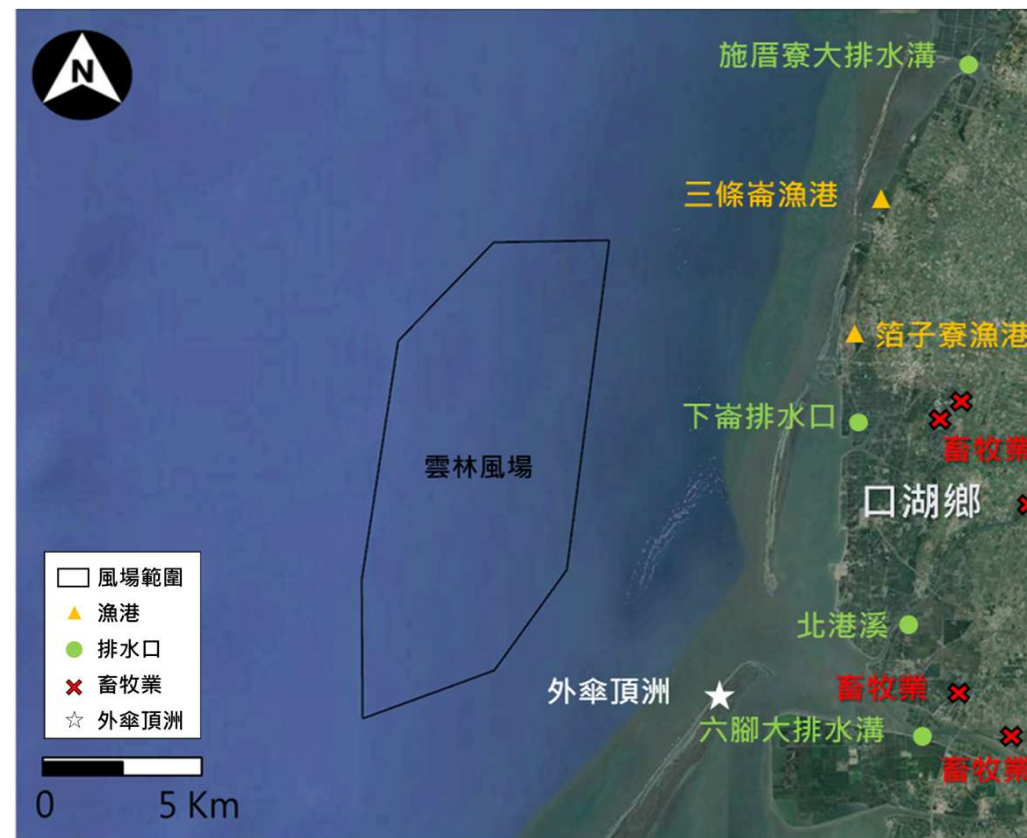
臨海與畜牧業相對位置圖

- 海域水質大腸桿菌群、氨氮超標推測原因說明
  - ✓ 大腸桿菌群、氨氮超標屬單季單點情況，並非整體污染情形
  - ✓ 雲林縣內養豬及養禽戶數眾多，其污水多排放至大排水口
  - ✓ 箔子寮漁港至外傘頂洲區塊近岸海域有淤積情形，陸海水交換狀況差
  - ✓ 受鄰近船隻(漁船)污水排放影響，使附近水域易受到污染
  - ✓ 大腸桿菌群及氨氮超標之情形推測可能因天候及人為污染排放等

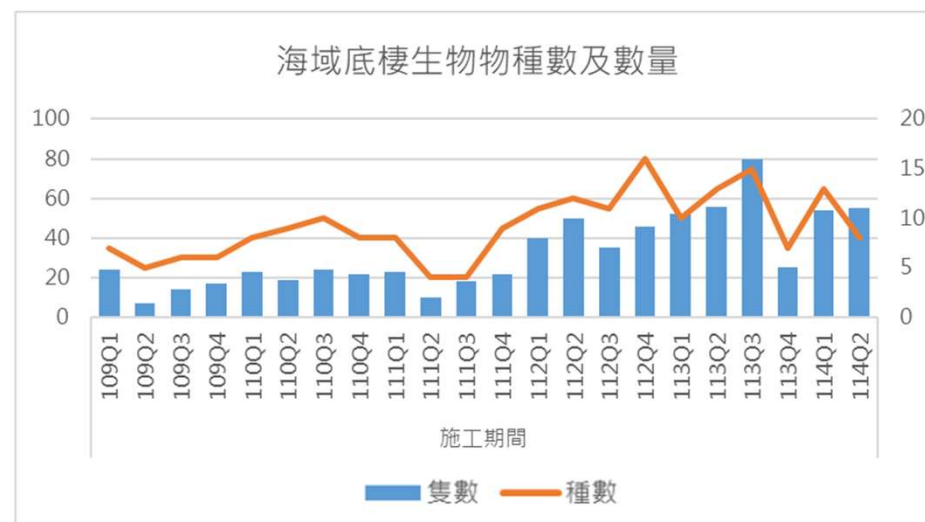
- ✓ 潮間帶底棲生物：歷年多以**紋藤壺**為優勢物種，其次為葡萄牙牡蠣，因紋藤壺及葡萄牙牡蠣皆屬附著於礁石上生活之物種，**繁殖力及耐受性皆高**，故較容易發現
- ✓ 海域底棲生物：物種數不多(約為**2~6種**)且記錄個體數約30隻以內，因底棲生物一般個體多棲息於岩石及附著藻群間，如**蝦蟹類**等的十足目移動性高躲藏快速，故記錄優勢物種有所差異
- ✓ **Mann-Kendall 趨勢分析潮間帶底棲生物未呈現顯著趨勢；海域底棲生物物種數及數量有增加之趨勢**

Mann-Kendall 信賴因子( $\alpha$ )99.8% Increasing

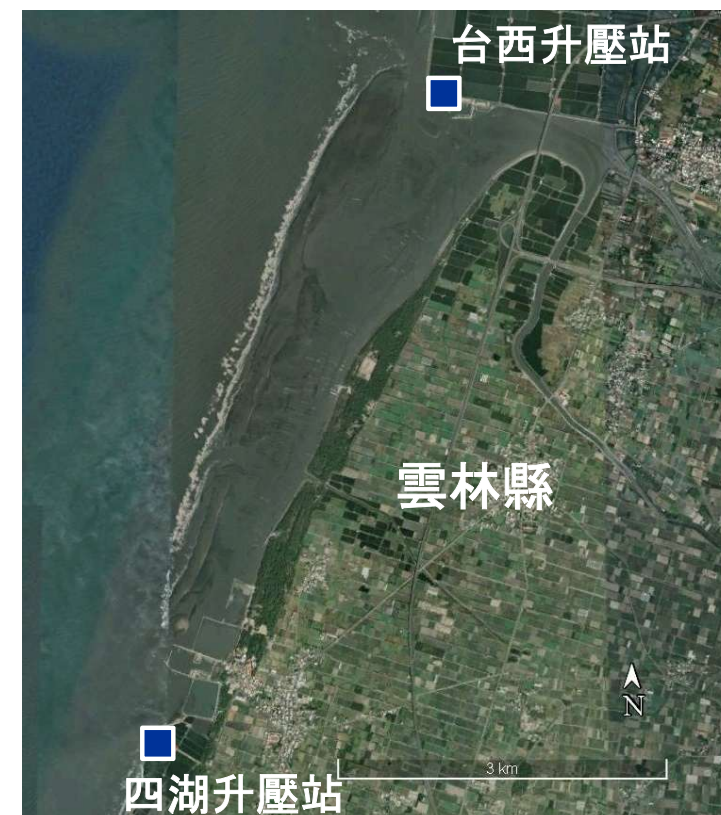
圖例 ■ 電磁場監測位置

- ✓ 磁場監測結果為0.606~1.295mG，遠低於環境部「限制時變電場、磁場及電磁場曝露指引」之建議值

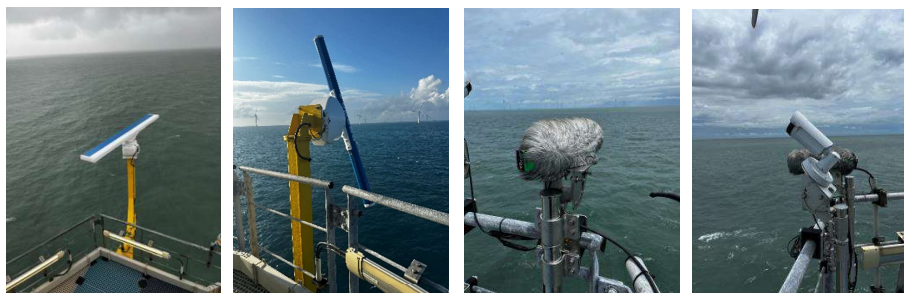
- 風機機組建置完成後，於風場內適當位置裝設 3 台屆時已商業化之**高效能監視設備**，另選擇風場內四個方位之風機架設**自動連續監測系統**(高效能雷達、熱影像儀、音波麥克風)

水平雷達 垂直雷達 音波麥克風 熱影像儀
